**MASSIMILIANO PANESSA**  
**Perito Nautico**

Rapporto n. Esemplio  
Data delle ispezioni: 07-08/05/2020  
Località delle ispezioni: PORTO  
LOCALITÀ  
Committente: Spett.le CLIENTE  
INDIRIZZO  
Tipo di ispezione: Pre acquisto

**Rapporto di Visita**

**Imbarcazione da diporto a vela con motore ausiliario denominata:**

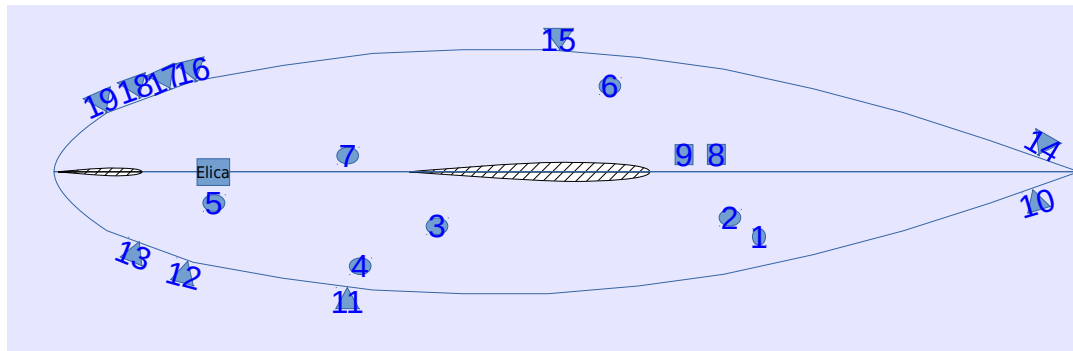
3.1.a - Identificazione di prese a mare e aperture a scafo

- (1) Presa WC prua: in discreto stato.
- (2) Scarico WC prua: valvola a sfera bloccata, in buone condizioni visive.
- (3) Scarico acque nere: in materiale plastico, l'interno valvola è incrostato da vegetazione/fauna marina, e deve essere pulito.

- (11) Scarico doccia, in materiale plastico, senza valvola.
- (12) Sfiato serbatoio acqua di poppa dritta, con conchiglia metallica.
- (13) Trattasi di uno scarico non identificato; costituito da passascafo, valvola a sfera, gomito a 90° e portagomma, cui è fissata una tubazione bianca di tipo sanitario; l'insieme si presenta ossidato, ma ancora in discreto stato.
- (14) Scarico pozzo delle catene, sinistra: con conchiglia in materiale plastico danneggiata.
- (15) Sfiato serbatoio acqua di prua, con conchiglia metallica.
- (16) Sfiato serbatoio gasolio, con conchiglia metallica
- (17) Sfiato vano bombole del gas, in materiale plastico.
- (18) Scarico pompa di sentina manuale, metallico, con valvola a sfera, in ottimo stato.
- (19) Scarico motore in acciaio inox.

**PRESCRIZIONE:** Sbloccare la presa a mare n. 2.

Pulire dalle incrostazioni la presa a mare n. 3.

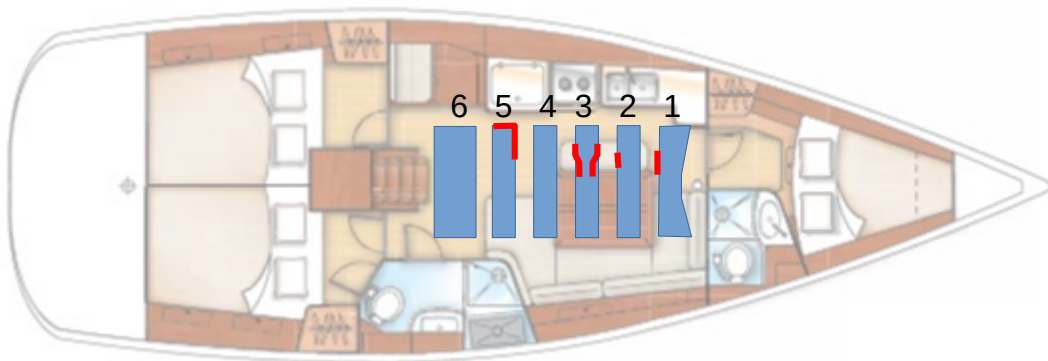
Ordinate e correnti controstampati, incollati e fazzolettati al guscio; il mastice strutturale (bonding) con cui il controstampo è incollato appare danneggiato. Numerando le sentine della dinette da 1 a 6 partendo da prua (vedi diagramma sotto) si nota:

1. Distacco del bonding per circa 10cm a sinistra della seconda fila di perni del bulbo
2. Distacco del bonding per circa 5cm a sinistra della quarta fila di perni del bulbo
3. Distacco del bonding per circa 20cm a sinistra del 5° e 6° perno
4. Nessun distacco visibile
5. Distacco a L lungo l'angolo tra il madiere prodiero ed il longitudinale sinistro, per circa complessivi 60cm
6. Nessun distacco visibile.

Sul gel coat del telaio sono visibili crepe da flessione e ritocchi; si reputa che l'evento che ha generato questo fenomeno possa essere lo stesso che ha dato luogo alla delaminazione riscontrata durante l'ispezione esterna.

In rosso evidenziate le zone di rottura del bonding.

**PRESCRIZIONE:** Ripristinare l'incollaggio del controstampo strutturale.
