**MASSIMILIANO PANESSA**  
**Perito Nautico**

Rapporto n. Esemplio  
Data delle ispezioni: 07-08/05/2020  
Località delle ispezioni: PORTO  
LOCALITÀ  
Committente: Spett.le CLIENTE  
INDIRIZZO  
Tipo di ispezione: Pre acquisto

**Rapporto di Visita**

**Imbarcazione da diporto a vela con motore ausiliario denominata:**

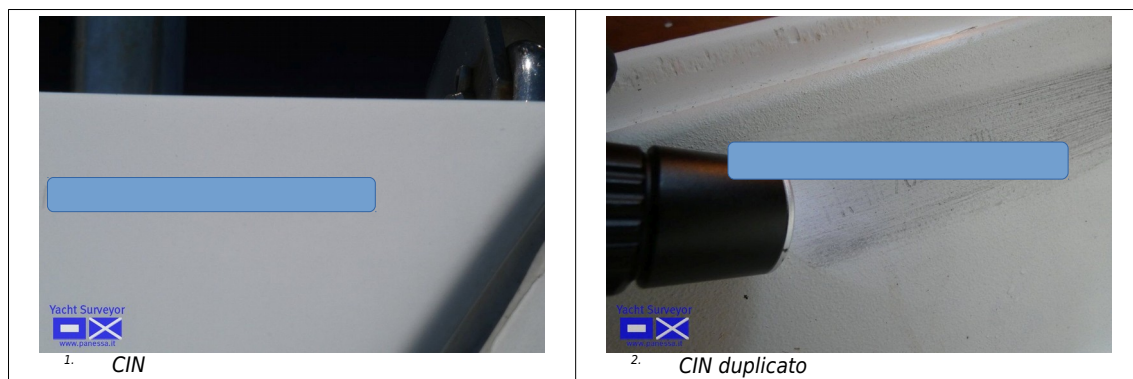
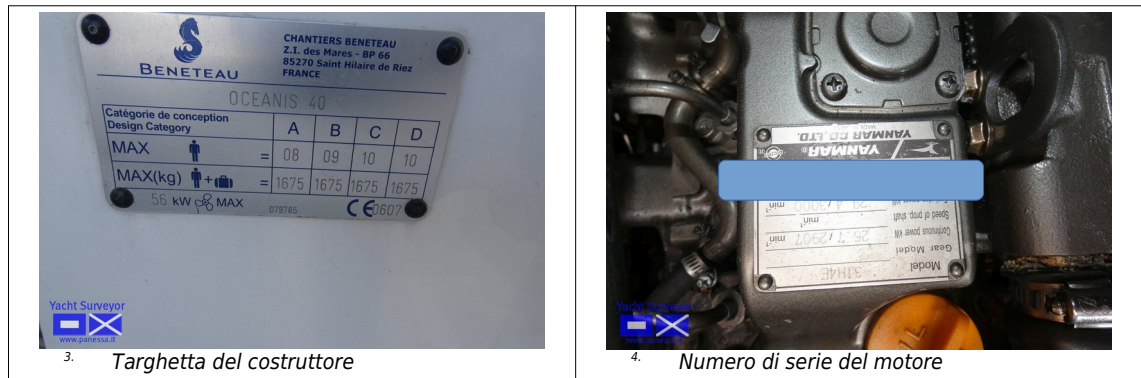
L'imbarcazione è stata identificata mediante parziale lettura del CIN (Craft Identification Number) così come definito dalla norma EN ISO10087, stampigliato nel gel coat al giardino di dritta, e del CIN duplicato stampigliato nel controstampo nella sentina che si trova appena sotto la scala di discesa sottocoperta, lato poppa; la targhetta del costruttore (EN ISO14845) è rivettata nel pozzetto, lato dritto, sotto la panca centrale della timoneria.

Il numero di serie del motore è indicato su una targhetta adesiva applicata sulla parte superiore del motore, e punzonato su una targhetta metallica rivettata al basamento del motore sul lato dritto.
